名古屋大学タンデトロン2号機の現状

丹生越子

名古屋大学 年代測定総合研究センター

1. タンデトロン2号機

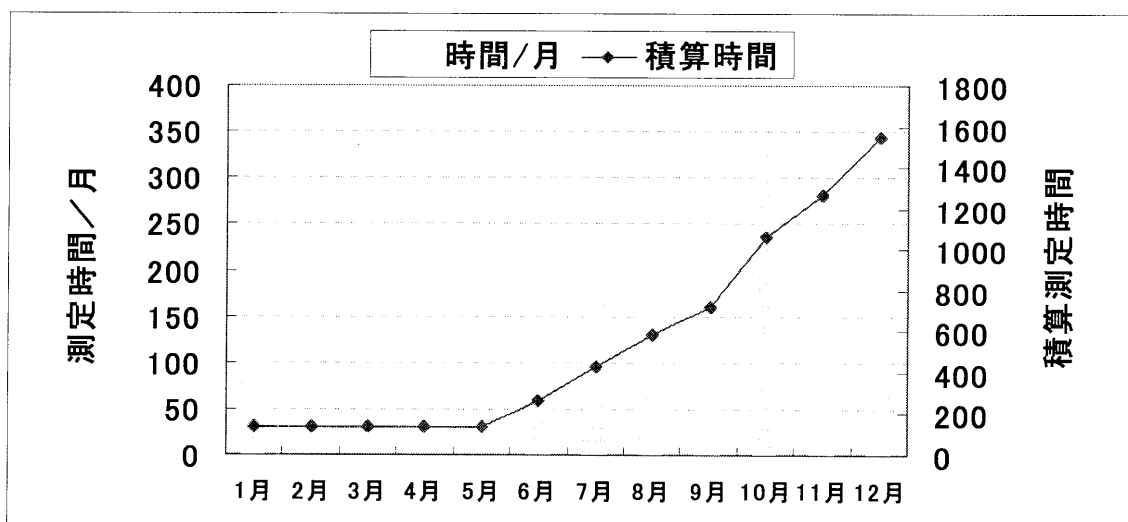
図1. 2002年の毎月の測定時間とその積算

2002年(1月～12月)の月別測定時間を図1に示す。前半は相次ぐ故障によりほとんど測定ができなかった。図2のように年毎の運転日数を比較してみると、修理、調整に費やした日数が多く、タンデトロンにとってもオペレータにとっても、労多くして実りの少ない、効率の悪い年になってしまった。

The operation status in 2002 is shown in Fig.1 and Fig.2. The number of targets measured in 2002 was 1003 targets/year or 84 targets/month. In our routine procedure, it takes one week to measure 45 targets (32 samples and 13 standards). Total measurement time was 1545 hours/year and 129 hours/month in that period. The yearly changes in these 4 years are shown in Fig.3.

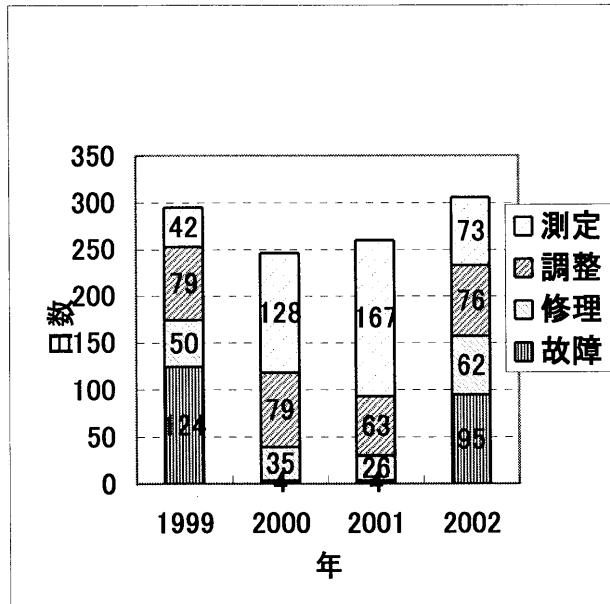
図2. 年間の運転状況(日数)

2002年には合計で23ホイール、76バッチを行った。つまり、一年52週中の23週(44%)を測定に充てたことになる。表1に示した年毎の運転状況から見ても、2002年では故障および修理の日数が、全体の51%にも上ることが判る。

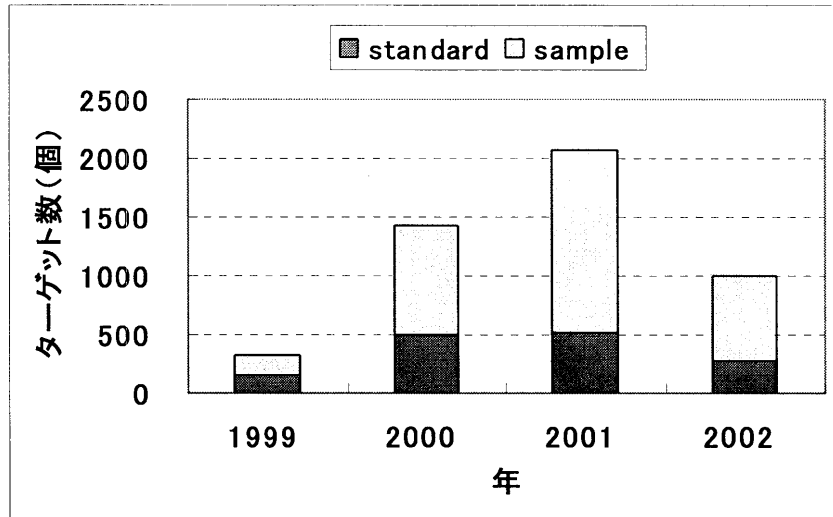
図3. 2002年の毎月の測定ターゲット数とその積算

実際に2002年に測定されたターゲット数は1003個/年、84個/月であり、測定時間に換算すると、1545時間/年、129時間/月であった。これは順調だった2001年の約半分の成績である。表2に年間の測定ターゲット数と測定時間をまとめた。また、年毎の測定ターゲット数の推移を図3に示す。
